**REPÚBLICA DE CHILE
SEGUNDO TRIBUNAL AMBIENTAL**

Santiago, veintisiete de diciembre de dos mil veinticuatro.

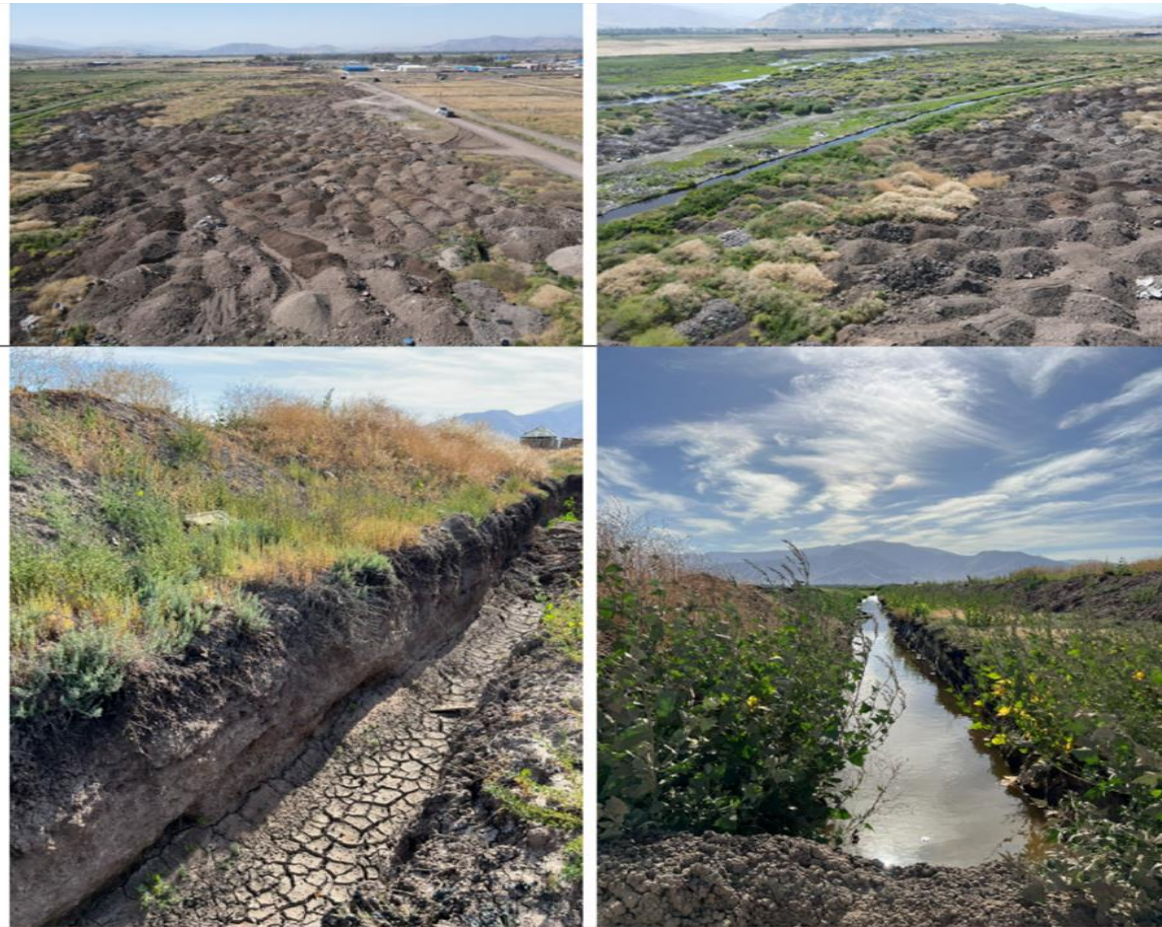
Figura N° 6: Intervención en el área del humedal con zanja de drenaje y depósitos con material de relleno corroborados en terreno

Trigésimo primero. En síntesis, el informe indica que el proyecto Loteo Inversiones Lampa SpA ha ejecutado las siguientes obras y actividades: instalación de faenas, nivelación de terreno, demarcación y uso de caminos por maquinaria pesada, acumulación y montículos de material de relleno, zonas de relleno con y sin nivelación, compactación de terreno, construcción de zanjas de drenaje, demarcación y delimitación de lotes, construcción e instalación de cierres perimetrales y construcción o instalación de casas.

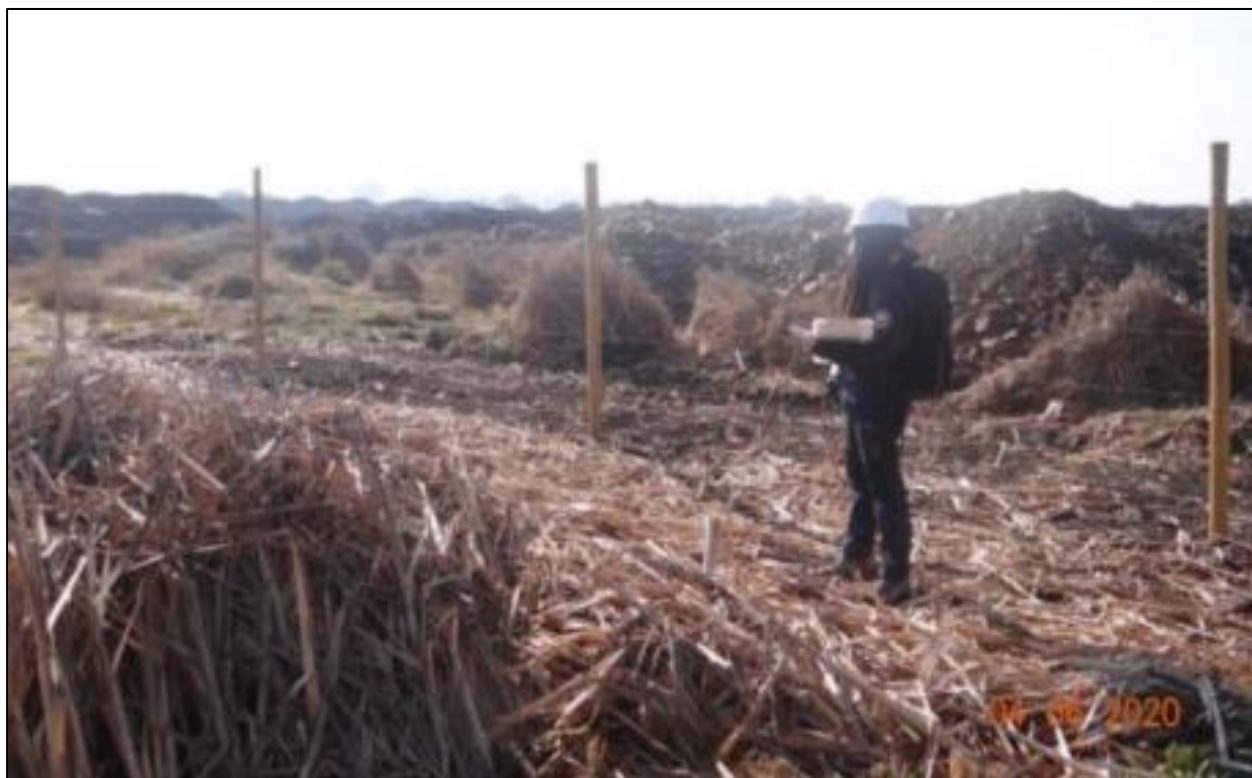
Figura N° 7: Sector del loteo donde se observa plantas hidrófitas secas, una parte del cerco y material de relleno

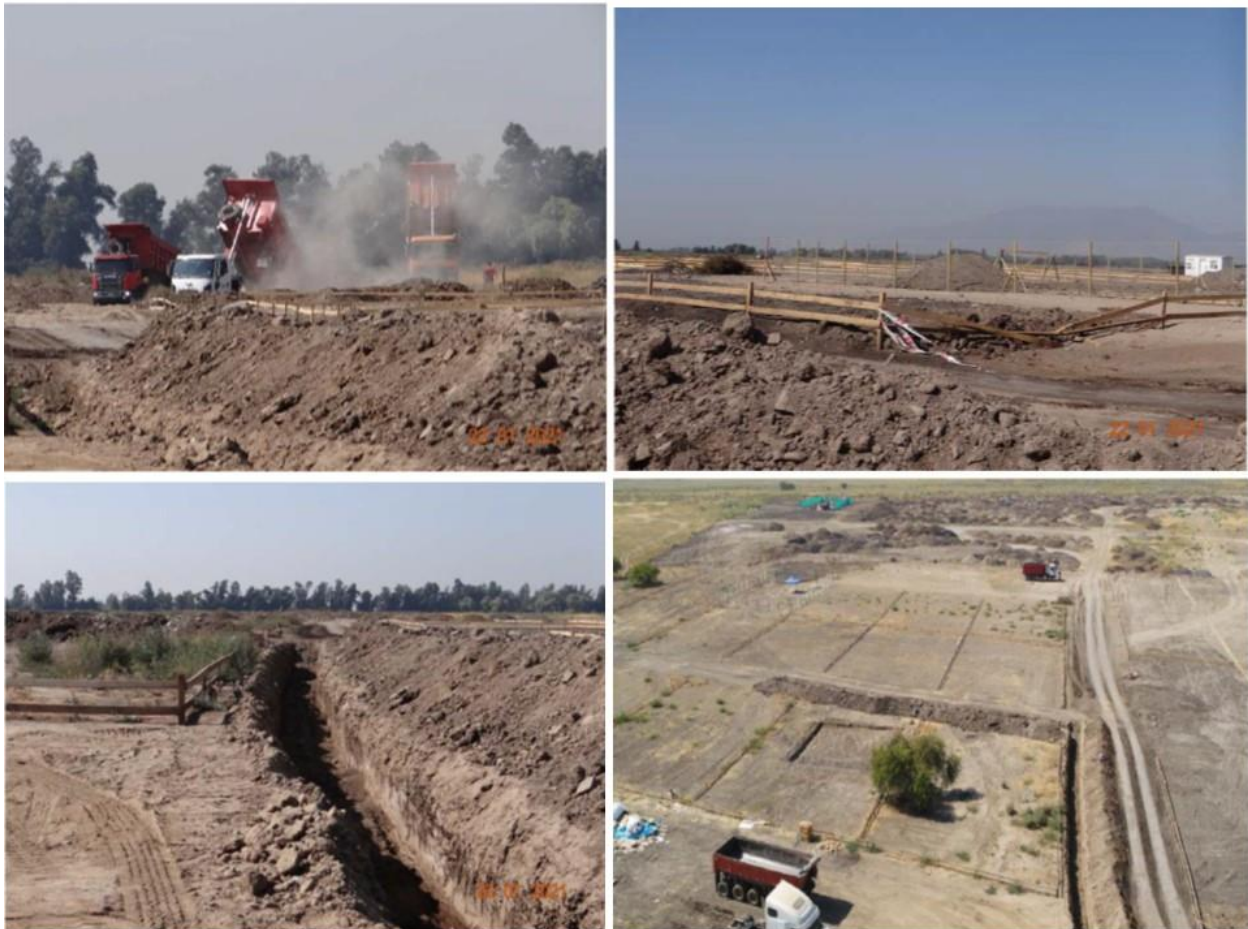
tránsito de camiones tolva transportando y descargando material de relleno, la delimitación con cercos de madera de terrenos nivelados, la continuidad y expansión del loteo y trabajos de construcción en el interior del predio, según se aprecia en la siguiente Figura N° 8.

Figura N° 8. Faenas, movimiento de tierra con maquinaria pesada, delimitación de lotes y zanja de drenaje

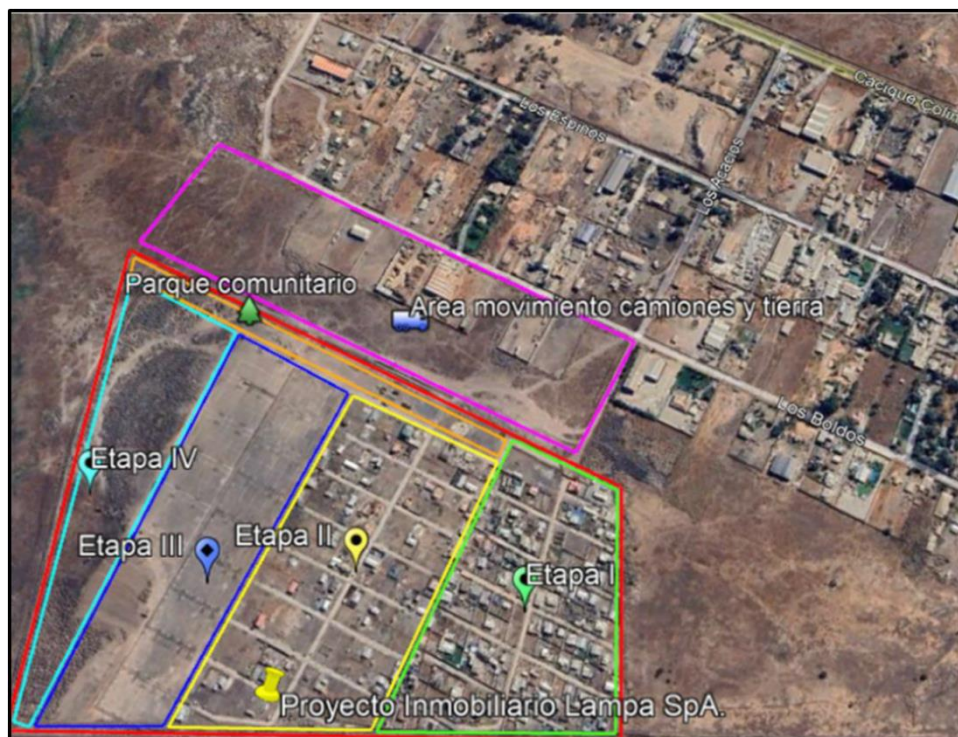
Cuadragésimo cuarto. En efecto, el informe del SAG muestra la ubicación de las etapas constructivas del proyecto Loteo Inversiones Lampa SpA, las que mantienen un continuo avance y grado de desarrollo (Figura N° 14). En síntesis, el referido informe señala que la Etapa I se encuentra construida y habitada, cuenta con calles y pasajes, con servicio de electricidad proporcionado por la empresa ENEL, con servicio de agua potable mediante el uso de estanques de acumulación. La Etapa II, cuenta con los mismos servicios además de lotes que presentan la construcción de piscinas, quinchos, galpones. La Etapa III, se encuentra en construcción y habilitación con calles y pasajes demarcados, presencia de postes de electricidad e instalaciones de tuberías conductoras de agua que se distribuye a cada lote a través de una bomba impulsora. También se dejó constancia del tránsito de camiones y maquinarias. Respecto a la Etapa IV, consigna que no se encuentra construida.

Figura N° 14: Etapas del proyecto Loteo Inversiones Lampa SpA

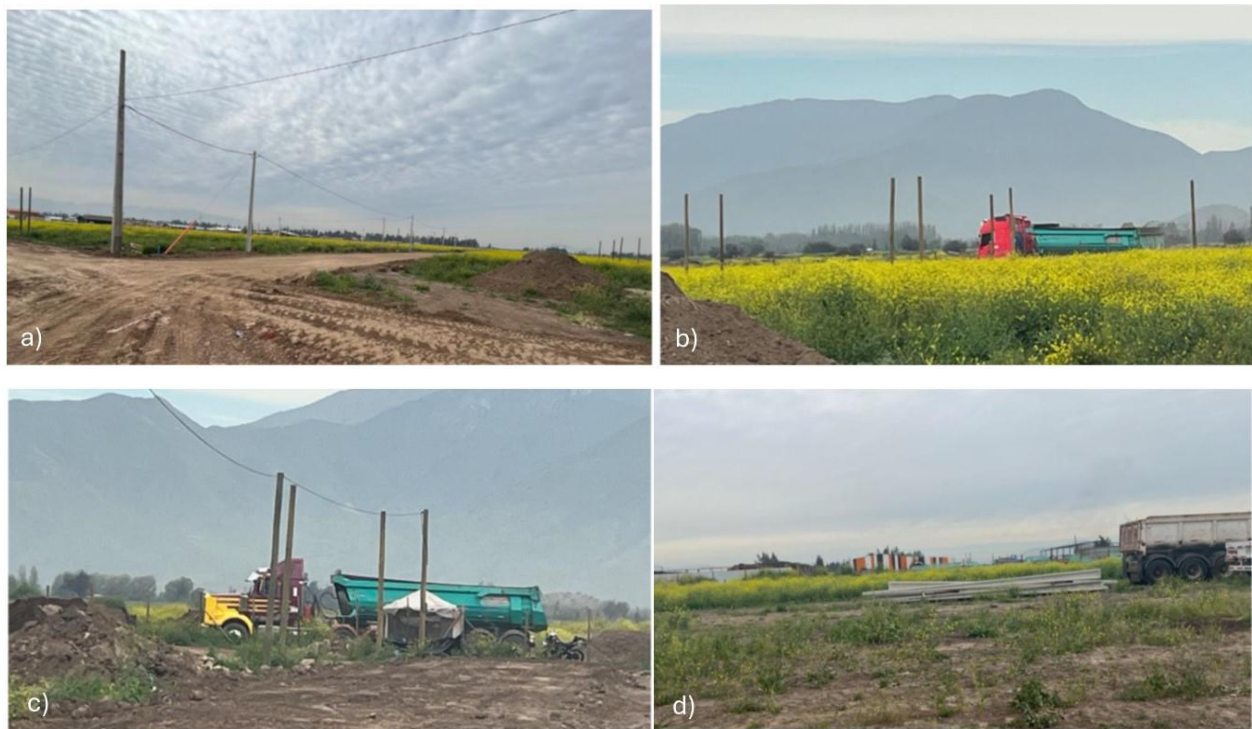
Cuadragésimo quinto. El informe del SAG incluye fotografías que muestran caminos delimitados y pasajes habilitados, la circulación de camiones depositando material de relleno, postaciones eléctricas instaladas y acopio de postes que serán dispuestos en el avance de las obras, estanques de acumulación de agua, entre otras. Todas actividades y obras que se desarrollan sobre el área del humedal.

Figura N° 15: Prueba fotográfica del informe del SAG

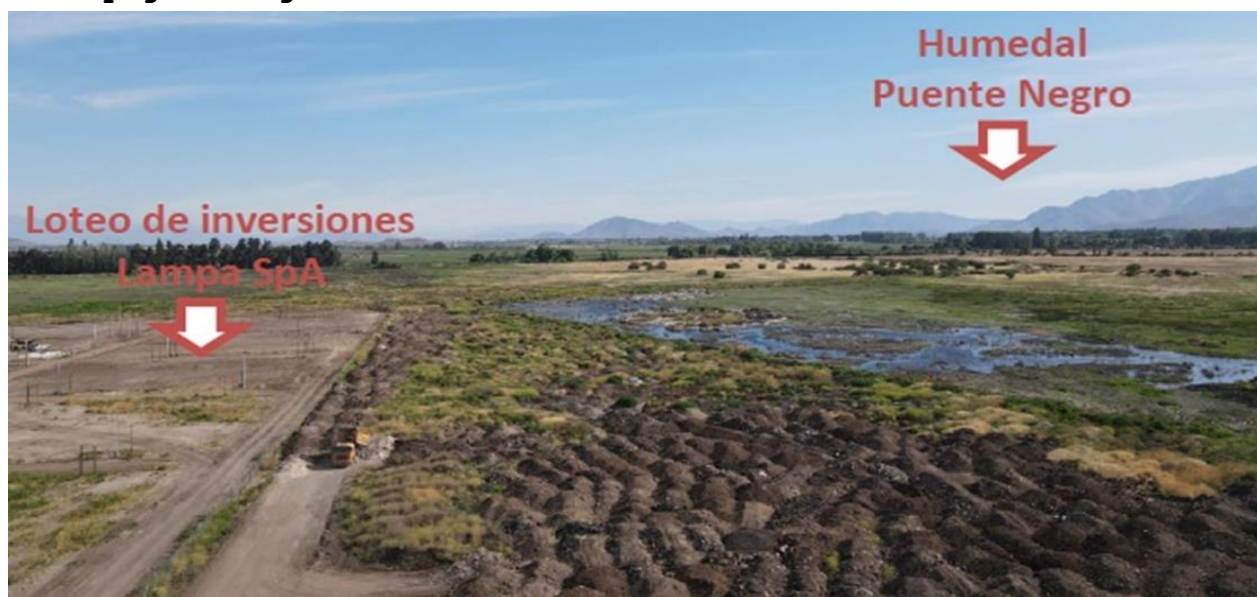
La siguiente figura permite apreciar la intervención del loteo en el área del humedal Puente Negro, en la cual se observa, acopio de material de relleno, caminos nivelados por maquinaria pesada, sitios rellenados con tierra y nivelados, junto a un marcado límite en una zona del humedal que aún no es intervenida en la que se visualiza un espejo de agua.

Figura N° 16: Intervención en el área del humedal, con presencia de espejo de agua

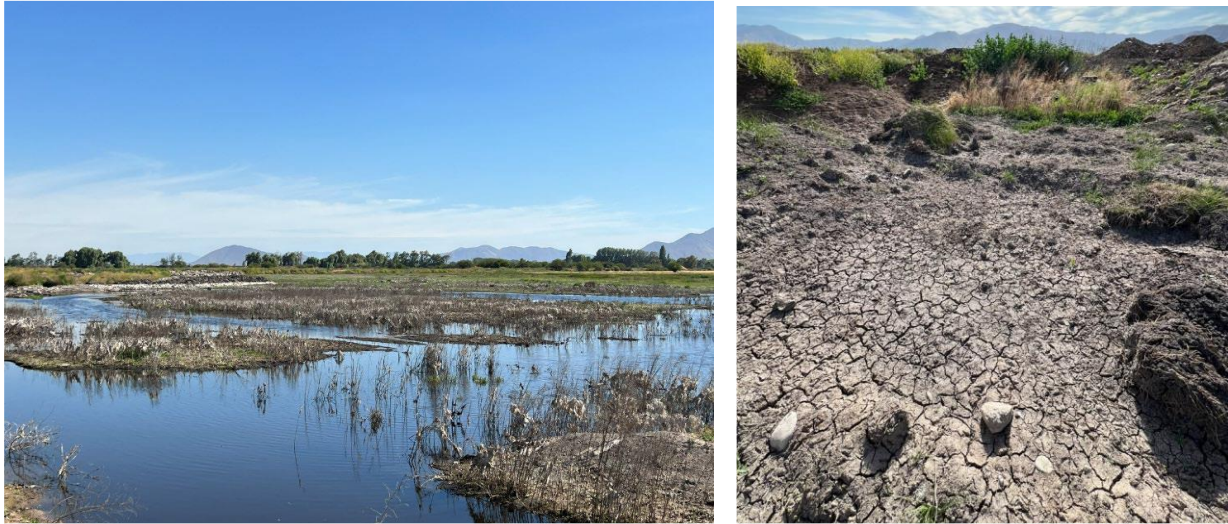
Sexagésimo. El informe técnico de la Seremi de Medio Ambiente de la Región Metropolitana demuestra la presencia de indicadores de hidrología con evidencias de inundaciones y saturaciones ocurridas en una época relativamente cercana a la visita inspectiva efectuada por dicha autoridad en noviembre de 2023 (fotografía izquierda en la Figura N° 17). También, destaca que se observó grietas superficiales de suelo y especies hidrófitas como *Alium tricornutum*, *Distichlis spicata*, entre otras, que se desarrollan en humedales (fotografía derecha en la Figura N° 17).

Figura N° 17: Inundaciones y grietas superficiales en el humedal

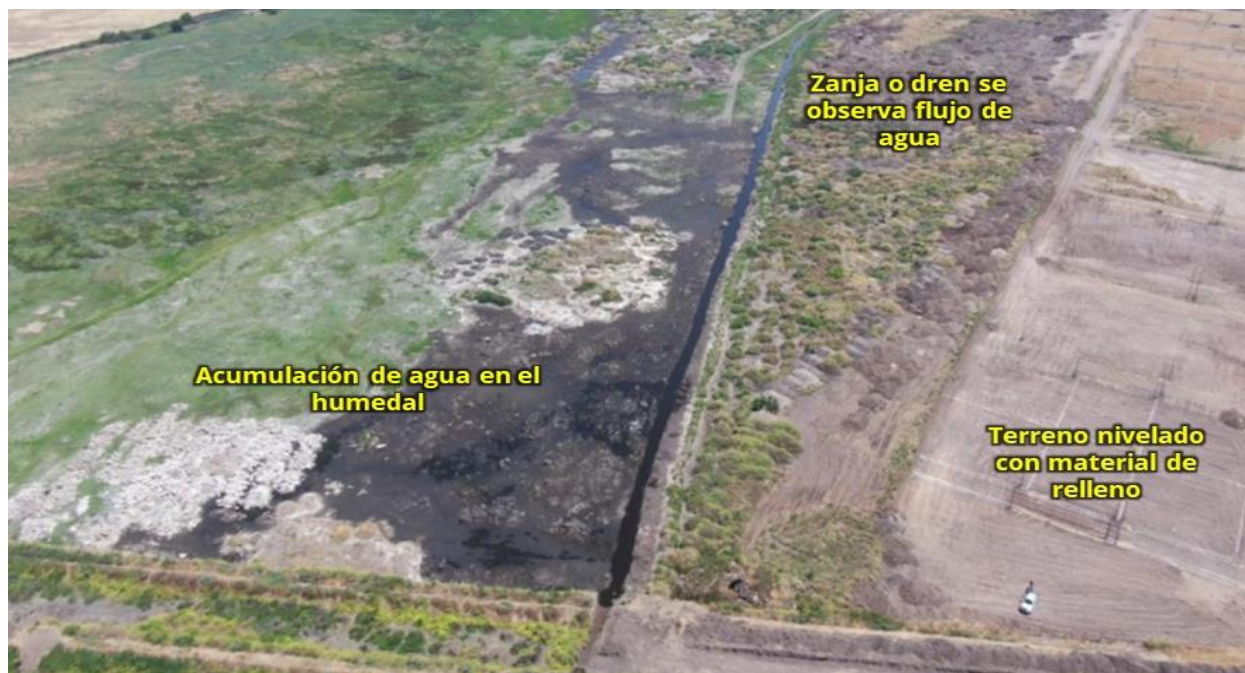
Figura N° 18: Zanja de drenaje en el humedal

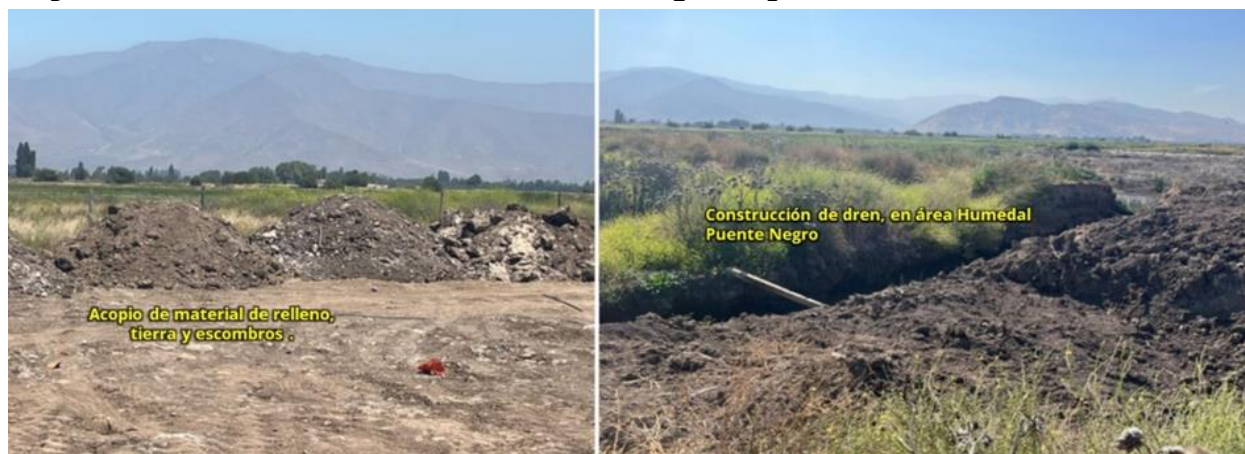
Figura N° 19: Construcción de dren y acopio de material de relleno

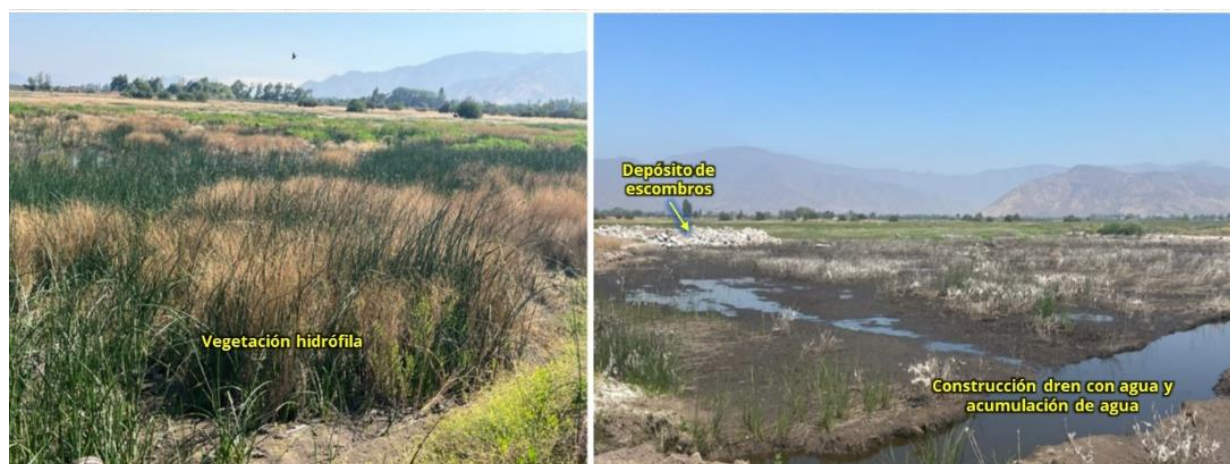
Figura N° 20: Presencia de vegetación hidrófila, depósito de escombros y dren con agua

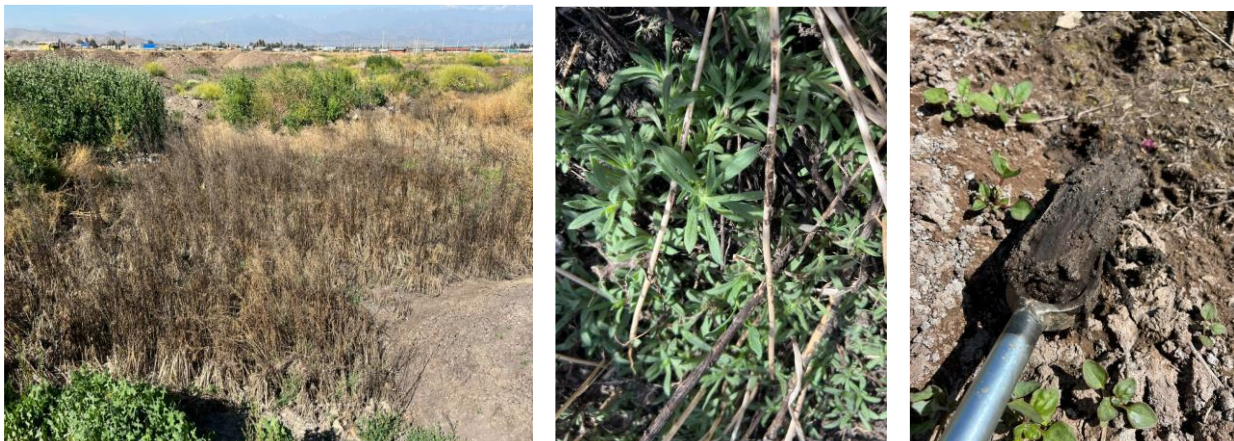
de óxidos y plantas atrofiadas o estresadas. Las rizosferas corresponden a la parte del suelo próxima a las raíces de las plantas, que se extiende desde la superficie de las raíces al interior del suelo. En esta región edáfica interactúan las raíces de las plantas con el suelo y sus microorganismos. También se observaron especies hidrófitas como *Alium tricornutum*, *Distichlis spicata*, entre otros, destacando que la vegetación se encontraba altamente modificada debido a intervención antrópica originada por los rellenos observados.

Figura N° 21: Vegetación altamente modificada debido a intervención antrópica
